肉盛修理事例一覧

株式会社熔材

経費節減 スクリーュー再生補修

建設機械油圧ポンプ部品

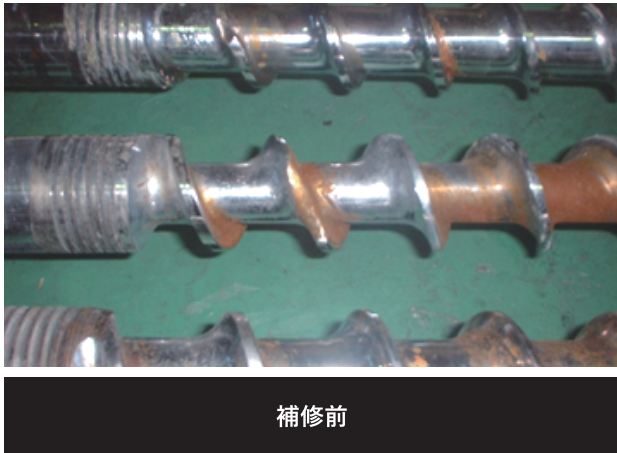
補修前

写真は、Φ50（SCM）ハードクロムメッキ品の摩耗品と再生補修した完成品です。

各種（押し出し / 成型）スクリーュー、コバルト合金肉盛で再生補修承ります。

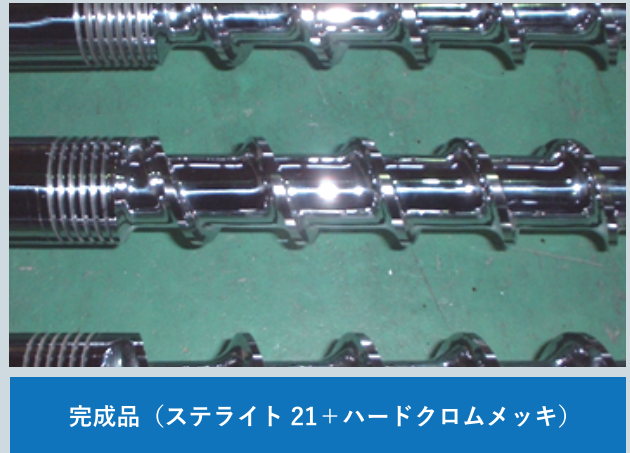
完成品（ステライト 21+ハードクロムメッキ）

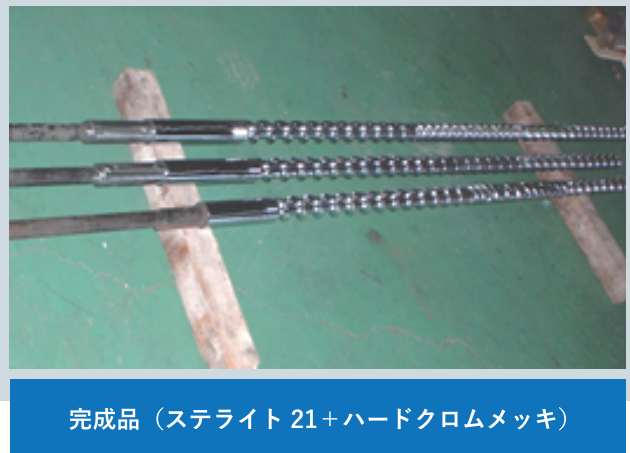
完成品（ステライト 21+ハードクロムメッキ）

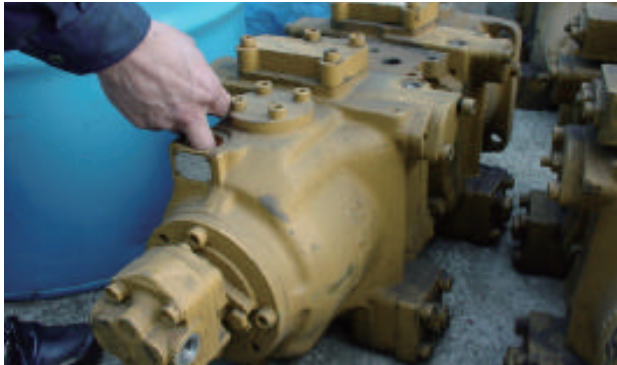
説明 1

- 建設機械（重機）の油圧ポンプ部品
- ベアリング部分が摩耗する
- Ni、Cr を溶射
- 母材が SCM4 の焼入れ鋼
